# La centrifugeuse protège les machines minières des débris métalliques

**Spinner II Centrifuges - Économisez plus que de l'huile et des filtres**

Spinner II® Profit Builder No. 208

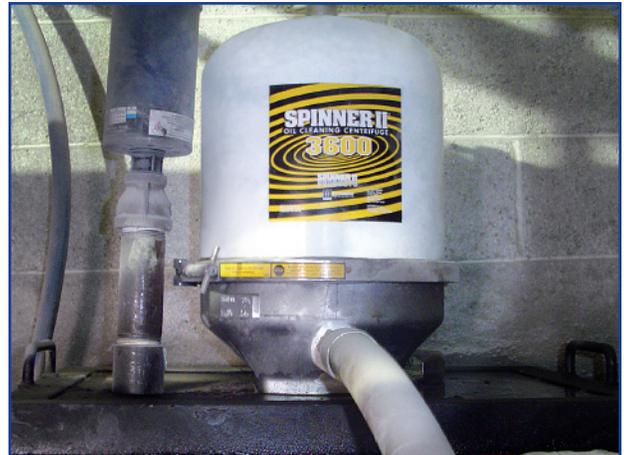
Spinner II Centrifuge installé sur le concasseur

Les centrifugeuses Spinner II sont largement utilisées dans une mine de cuivre de l'Arizona. Actuellement, 28 centrifugeuses Spinner II modèle 3600 avec pompes et moteurs sont installées sur tous les concasseurs secondaires, concasseurs tertiaires et hydrosets.

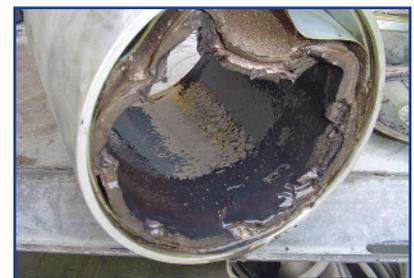
Rotor rempli de contaminants

Lors d'un récent appel de service, Valenzuela a découvert qu'une centrifugeuse avait retiré près de 10 livres de matériau - un volume extrêmement élevé pour un intervalle d'entretien typique. Une enquête plus approfondie a révélé qu'une bague en bronze avait été remplacée sur ce concasseur et de grandes quantités de bronze de l'ancienne bague avaient été piégées par inadvertance dans la conduite d'huile.

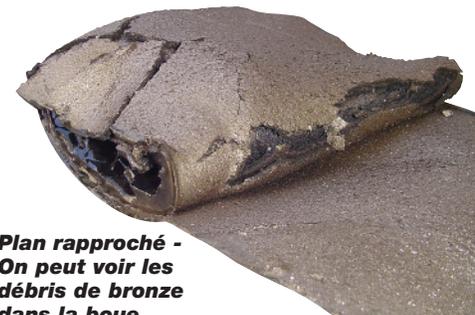
Plan rapproché - On peut voir les débris de bronze dans la boue

La centrifugeuse Spinner II a retiré tout le bronze emprisonné dans la conduite d'huile, évitant ainsi des dommages potentiellement graves aux pompes, aux moteurs et aux bagues nouvellement remplacées.
